Commune de l'Argentière-la-Bessée (05)

# **STADE D'EAU VIVE DE L'ARGENTIERE-LA-BESSEE (05)**

## **DOSSIER REGLEMENTAIRE DE REGULARISATION**

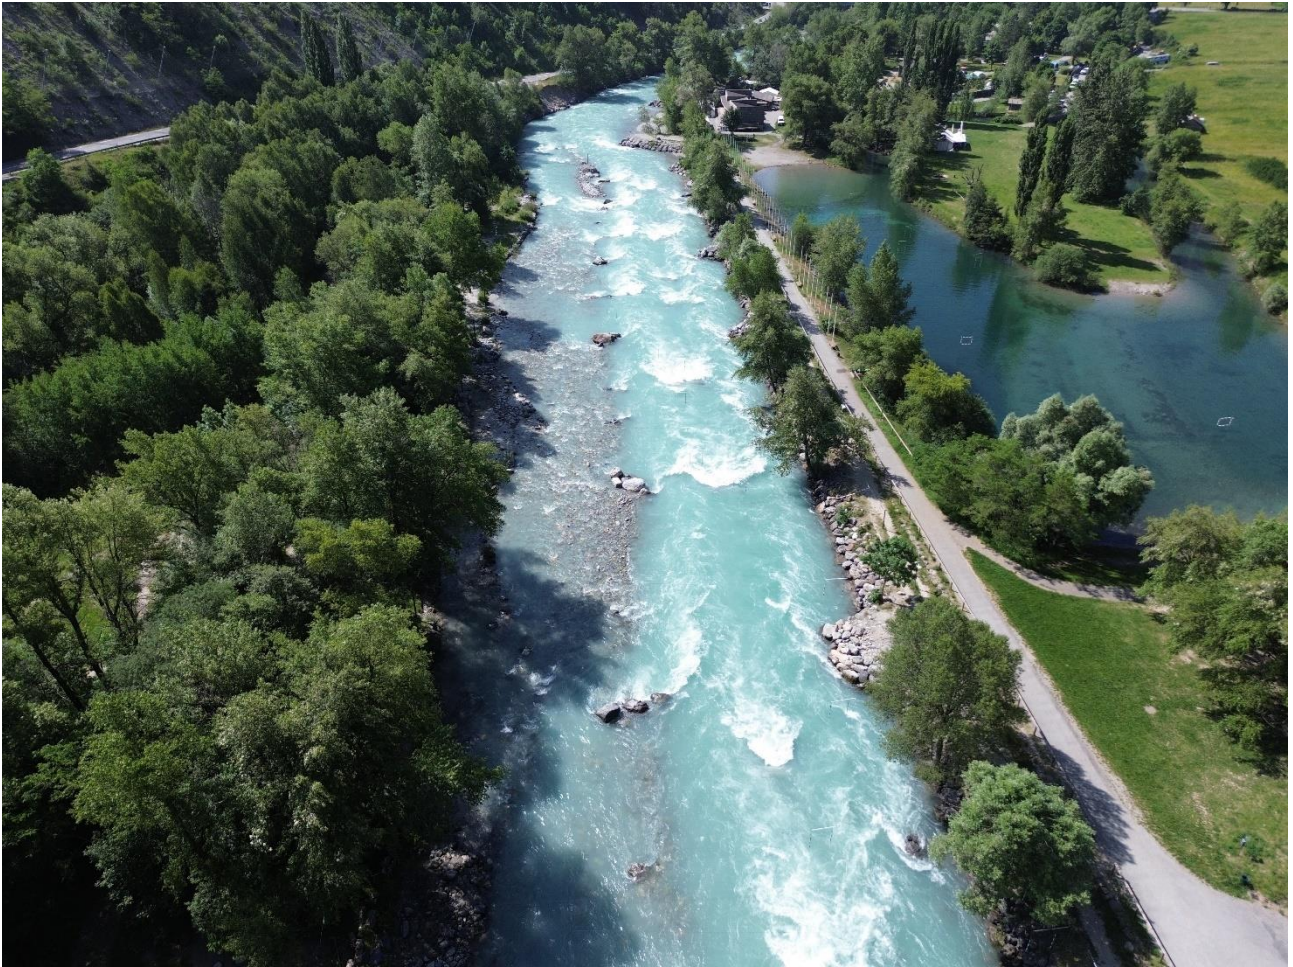
*Figure 2 : Photographie par drone du stade d'eau vive de l'Argentière (ARTELIA, juin 2025)*

Le stade consiste en un aménagement artificiel dans le lit de la Durance d'une longueur de 400 m, comprenant un dénivelé de 4 m soit 1% de pente. Il comporte 50 portes de slalom ainsi qu'une rampe de départ et 10 portes gonflables pour le kayak cross.

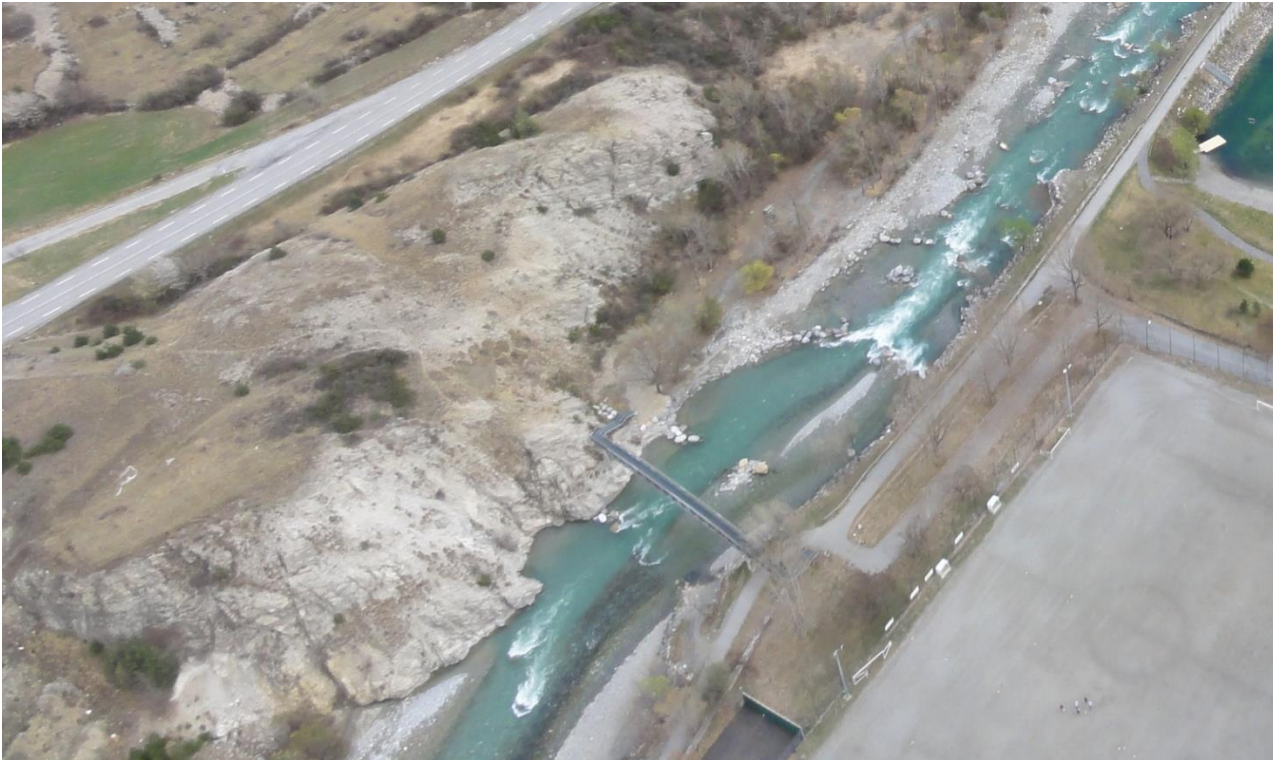
Figure 11 : Photographie du secteur du stade d'eau vive en 2012 (ARTELIA)

Ce seuil n'est pas visible sur les photographies aériennes précédentes, ni sur les photographies ayant été prises par le passé : exemple de la photographie ci-dessous datant de 2012. On y voit uniquement des blocs discontinus.

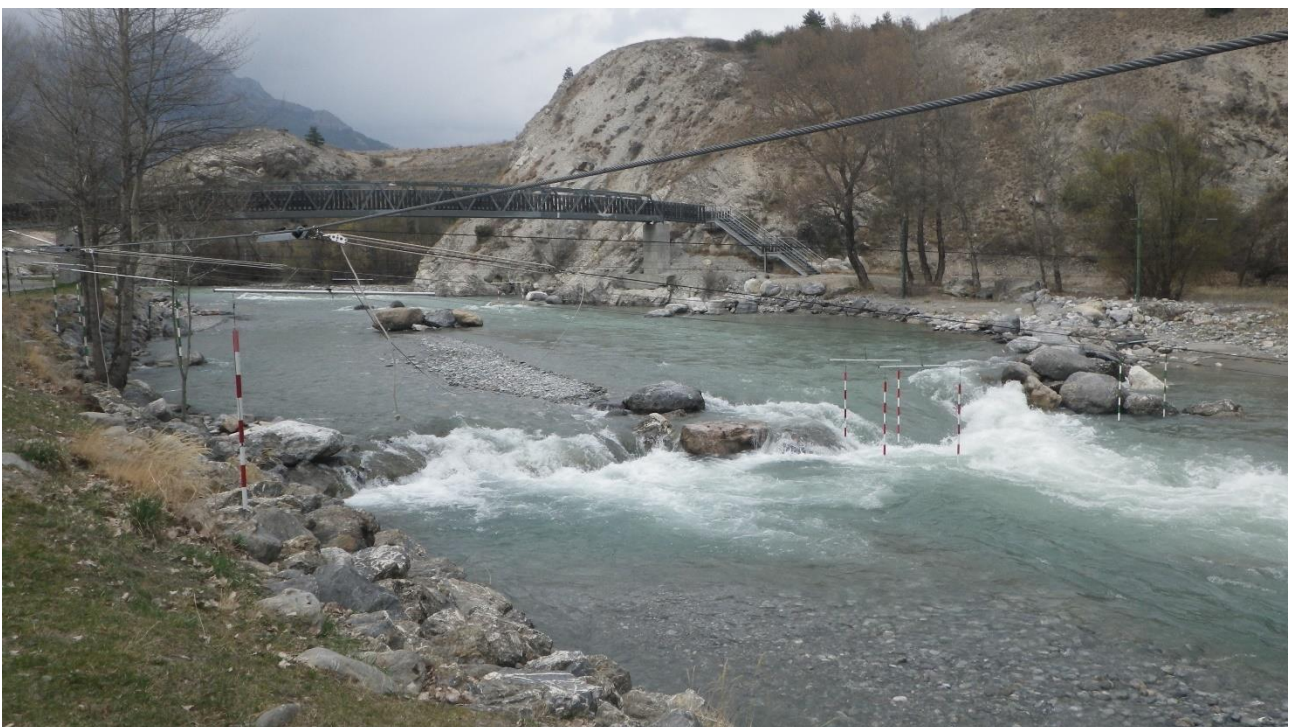
Figure 12 : Photographie du seuil en aval de la passerelle en 2012 (ARTELIA)

Le seuil en aval permettant la présence d'une zone calme à l'amont était en revanche bien visible.

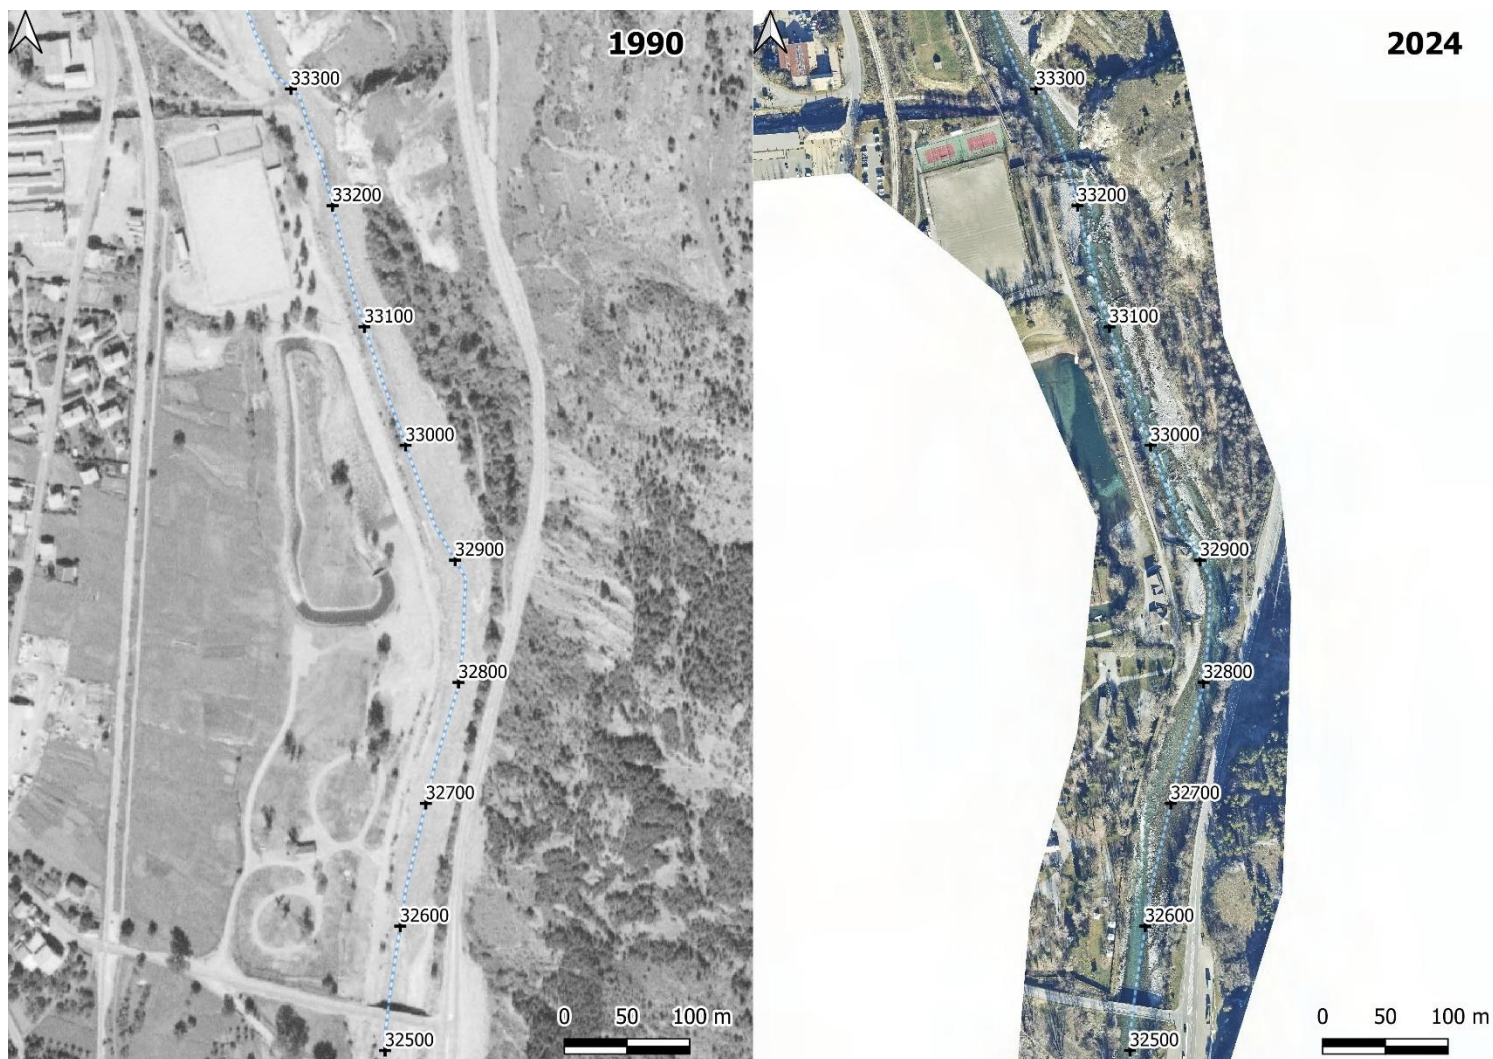
Figure 13 : Comparaison des photographies aériennes de 1990 et 2024

La figure suivante présente une photographie aérienne issue de Géoportail (remonter le temps) avant aménagement du stade d'eau vive (1990) et la photographie aérienne de décembre 2024. On y voit également l'axe de référence de la Durance, qui a notamment été utilisé pour l'analyse des profils en long.

Avant la construction du stade d'eau vive, les aménagements routiers et les infrastructures sportives aux abords étaient déjà présents. Le tracé et la largeur de la Durance n'ont globalement pas évolué depuis 1990, du fait des contraintes sur les rives. L'aménagement du stade d'eau vive a favorisé l'implantation de bancs notamment en rive gauche ainsi qu'en rive droite à l'aval entre les épis.

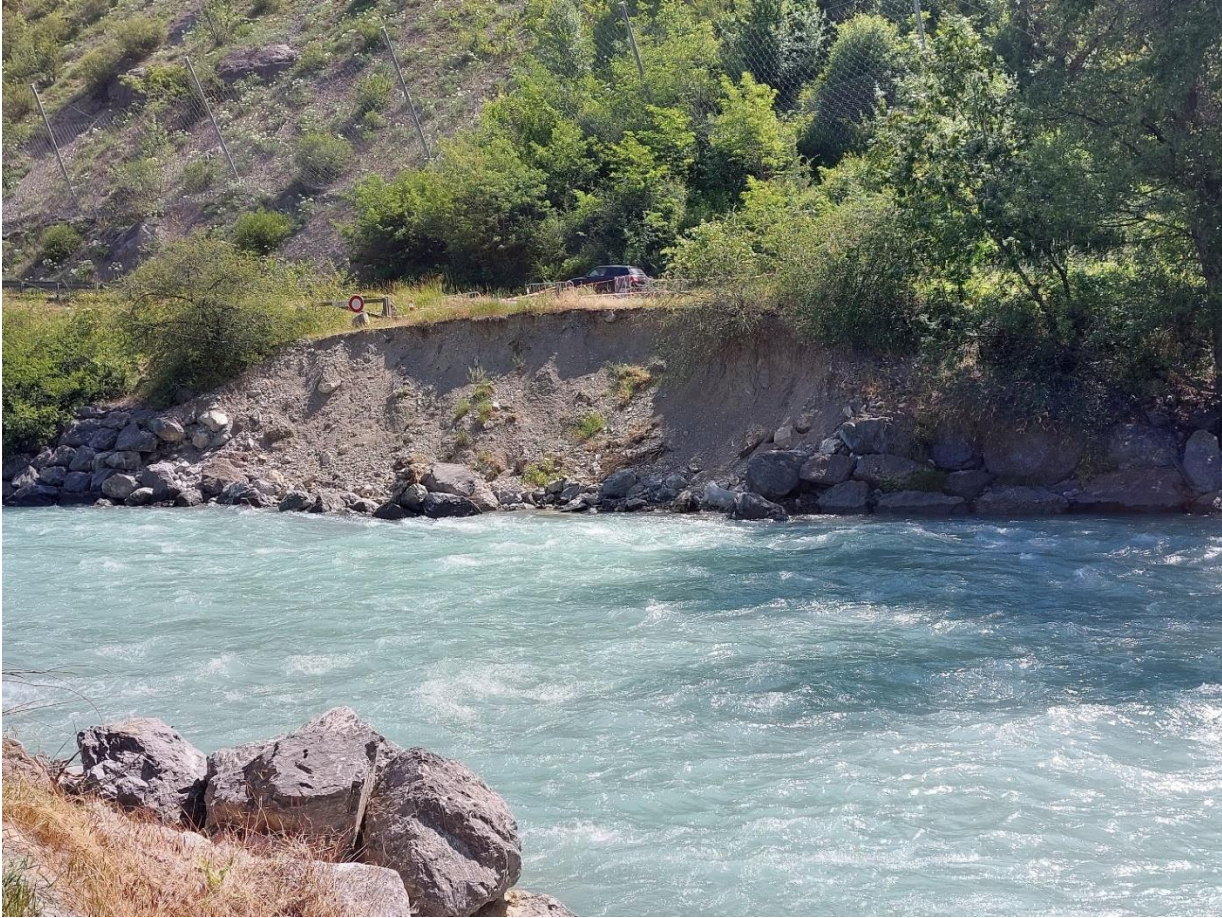
Figure 14 : Photographie de l'anse d'érosion rive gauche en limite aval du stade d'eau vive, en juin 2025 (ARTELIA)

Un point d'intérêt est l'anse d'érosion présente en rive gauche en limite aval du stade d'eau vive. Cette anse d'érosion est liée à sa position en extrados du coude de la rivière, entraînant de plus fortes contraintes dans les écoulements. Le

stade d'eau vive ne semble pas constituer un élément aggravant de cette érosion de 2024, d'autant plus qu'elle était déjà visible sur les photographies de 2012, la berge était déjà fragile et mal protégée contre les érosions.
